Termovízne meranie ZŠ

Veľký Slavkov, vonkajšie snímky

Veľký Slavkov, ZŠ, severná stena.

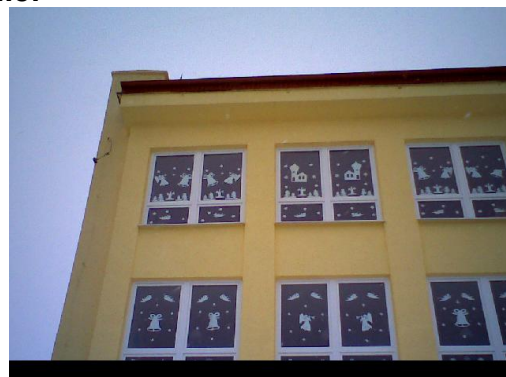
IR003199.IS2

Veľký Slavkov, ZŠ, západná stena, 1 a 2 poschodie.

Platí ako pri predch. snímke, tá časť steny kde je radiátor, je oveľa teplejšia. tam kde nie je, teplota je vyššia len o 1,5°C.

Název	Teplota	Zářivost
Středový bod	-6,6°C	0,90
Teplá	-1,3°C	0,90
Studená	-8,1°C	0,90

Na posúdenie skutočných tepelných vlastností thermoshieldu by bolo potrebné vykonať porovnávacie meranie únikov podobnej školy neošetrenej thermoshieldom. Na steny poza radiátory by som dal reflexnú izolačnú fóliu.

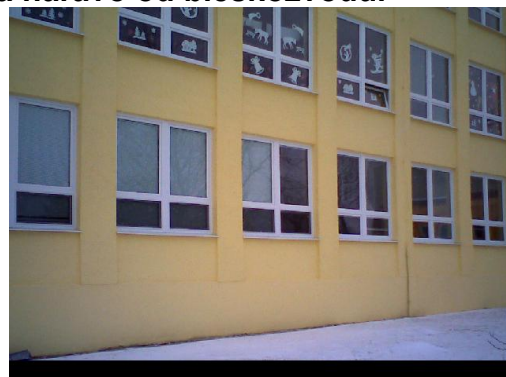
IR003200.IS2

Veľký Slavkov, ZŠ, západná stena, prízemie, okná naľavo od bleskozvodu.

Ako pri predch. snímke, kde sú radiátory je stena teplejšia,

Název	Teplota	Zářivost
Středový bod	-5,2°C	0,90
Teplá	-0,3°C	0,90
Studená	-7,9°C	0,90

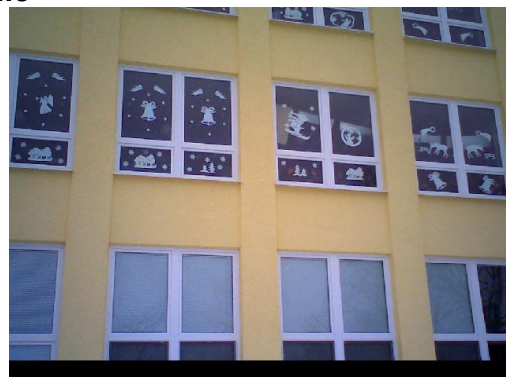
IR003201.IS2

Veľký Slavkov, ZŠ, západná stena 1 a 2 poschodie

Ako pri predch. snímke.

Název	Teplota	Zářivost
Středový bod	-7,7°C	0,90
Teplá	-1,5°C	0,90
Studená	-9,8°C	0,90

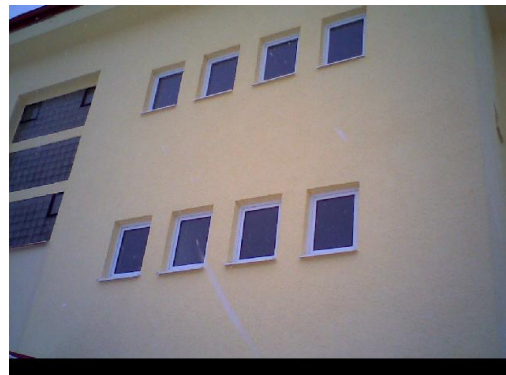
IR003202.IS2

Veľký Slavkov, ZŠ, východná stena

Stena jehrubšia, kompaktná, aj jeho teplota, je rovnomerná, rozdiely do 1,5°C.

Název	Teplota	Zářivost
Středový bod	-8,5°C	0,90
Teplá	-2,9°C	0,90
Studená	-11,4°C	0,90

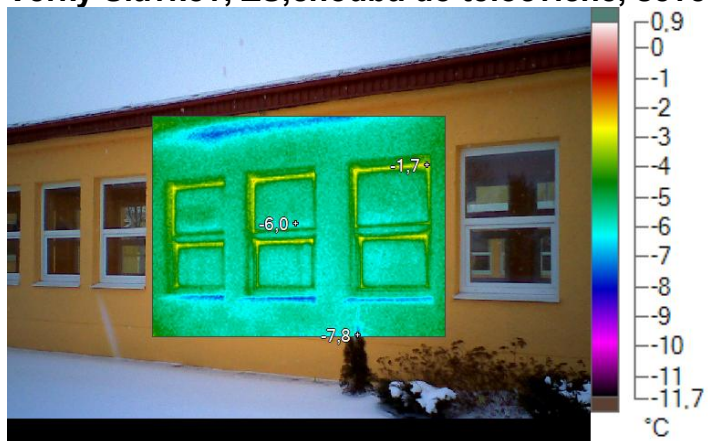
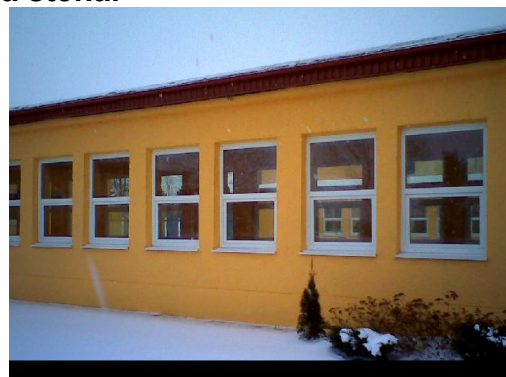
IR003203.IS2

Veľký Slavkov, ZŠ, chodba do telocvične, severná stena.

Štruktúra steny je rovnomerná, tomu zodpovedá aj jej rovnomerná teplota

Název	Teplota	Zářivost
Středový bod	-6,0°C	0,90
Teplá	-1,7°C	0,90
Studená	-7,8°C	0,90
